# 公益社団法人 鉄道貨物協会 本部委員会の審議内容

## 第5回 利用促進委員会 (2024.10.16)

# 第5回 輸送品質向上委員会 (2024.10.18)

「養生機能を施したコンテナの開発・検証Ⅲ」

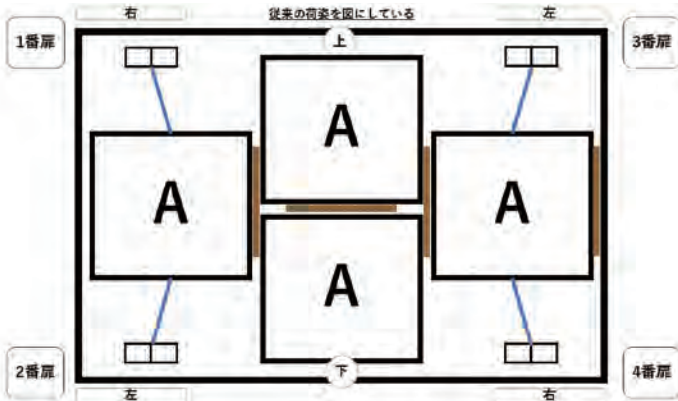
通常のパレット配置

養生コンテナは、可動式間仕切りを設置しているため、幅が3,600mmを確保できていない。そのため、今回の実証実験では、通常のパレット配置から変更し積載した。

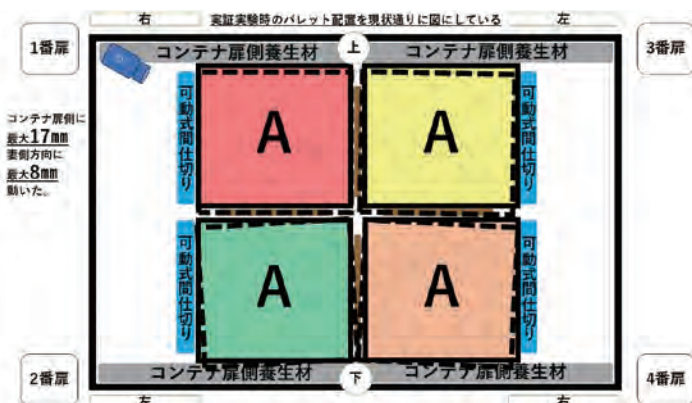
パレットの動き

全てのパレットでズレが発生した。共通しているのは、全てのパレットが2番扉・4番扉側にズレていることから、駅構内のフォークリフトのティルトが原因であると推測される。今後、コンテナ内に設置したカメラ(IDC)の映像等を解析し、原因を特定したい。パレットのズレは、コンテナ扉方向に最大17mm、コンテナ妻側方向に最大8mmであった。

なお、パレット上の荷ズレや荷擦れは発生していなかった。

パレット位置		実証実験後のパレット位置のズレ(mm)				パレット上の荷ズレ	擦れ
		コンテナ扉側		妻側			
		長さ	方向	長さ	方向		
赤A	右端	11	下	0		なし	なし
	左端	10	下	0			
黄A	右端	13	下	3	右	なし	なし
	左端	17	下	4	右		
緑A	右端	3	下	2	右	なし	なし
	左端	10	下	2	右		
橙A	右端	10	下	8	左	なし	なし
	左端	3	下	6	左

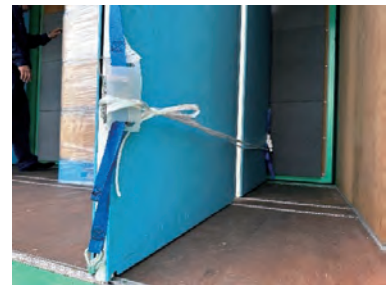
今回の輸送では、貨物と可動式間仕切りの操作部が接触し、貨物を傷つけてしまうおそれがあることから、写真のような対策を講じた。操作部について、貨物と緩衝しないような構造に改良する必要があると考える。
