公益社団法人 鉄道貨物協会 本部委員会の審議内容

第5回 利用促進委員会 (2025.10.15)

第5回 輸送品質向上委員会 (2025.10.17)

「養生機能を施したコンテナの開発・検証Ⅳ
～ 実用化に向けた提言 ～」

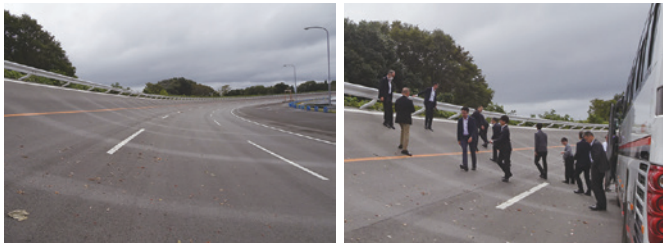
(2) 試験走路

総延長6,152m、車線数3車線、北ループ設計速度100km/h、南ループ設計速度120km/h(最大傾斜角27°)の試験走路で、道路の走行性、安全性、路車協調技術等に関する実験を行っており、道路構造令をはじめとする道路関連の技術基準への反映や新技術の検証等に活用している。

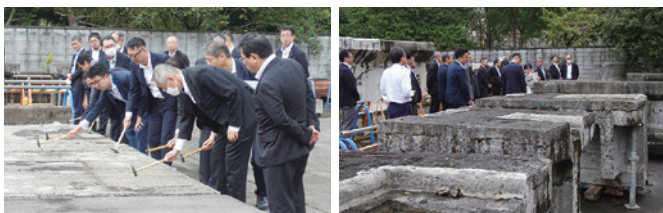
(3) 橋梁撤去部材保管施設

全国で実際に使われていた橋の一部を保管している施設で、道路橋の維持管理基準の検討、設計や施工の技術基準の検討のため研究などに活用している。

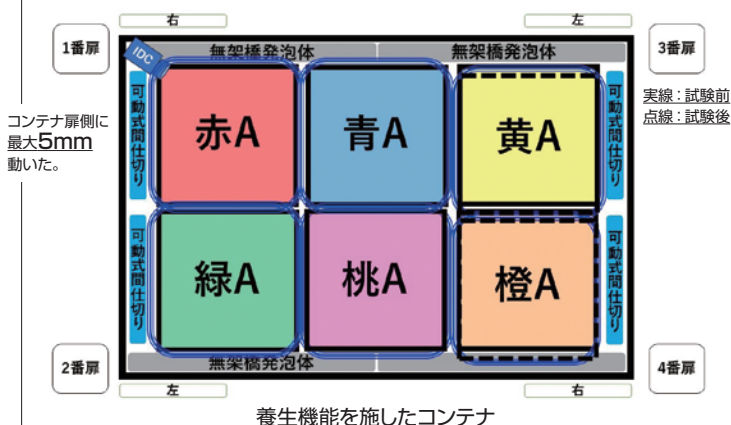
d. 積載・養生概略図

実証実験時のパレット配置を現状通りに図にしている

パレットのズレは養生機能を施したコンテナ及びJRコンテナも一部のパレットのみにしか発生せず、最大でも約5mmであり、軽微であった。軽微のため場所の特定はできなかったものの、何れもコンテナ扉側にズレていることから、フォークリフトの荷役作業によって動いたものと思われる。場所は、JRコンテナは北旭川駅構内若しくは札幌(夕)構内のフォークリフトによる構内作業でIDCがズレてしまうほどの衝撃があったことから、その何れかで動いた可能性が高く、養生機能を施したコンテナにおいても、IDCのズレはなかったものの、上記の構内作業で比較的大きな衝撃があったことから、その何れかで動いた可能性が高いと思われる。

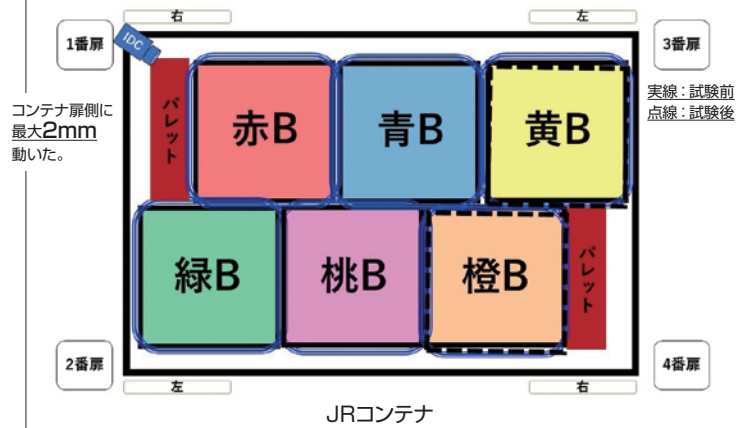
実証実験時のパレット配置を現状通りに図にしている
